МОРФОЛОГИЧЕСКОЕ ИССЛЕДОВАНИЕ МЕДНЫХ ПРОВОДНИКОВ, ПРОЛОЖЕННЫХ В ГОФРИРОВАННЫХ ПОЛИМЕРНЫХ ТРУБАХ, ПОСЛЕ ТОКОВЫХ ПЕРЕГРУЗОК

Научная статья

A MORPHOLOGICAL STUDY OF COPPER CONDUCTORS LAID IN CORRUGATED POLYMER PIPES AFTER CURRENT OVERLOADS

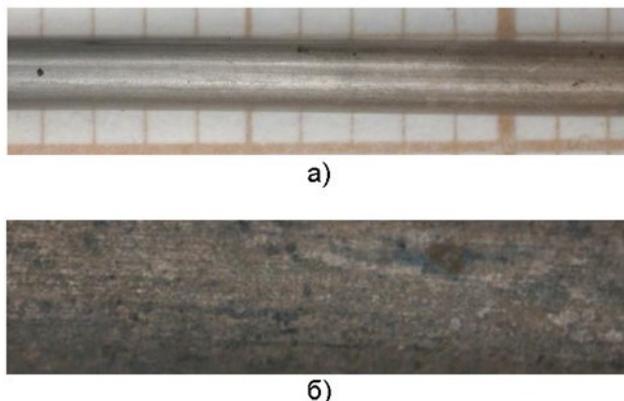
В результате исследования установлено, что сверхтоки силой от 38А (2 кр) до 76А (4 кр) не вызывают повреждений самого медного проводника, которые можно было бы зафиксировать при визуальном исследовании. На экспериментальных образцах наблюдаются участки, где их поверхность приобрела матовый оттенок (Рисунок 1а). Так же имеются участки на поверхности токоведущей жилы, где присутствует частично окись (Рисунок 1б).

Рисунок 1 - Вид поверхности, характерной для медных проводников (экспериментальных образцов), после воздействия сверхтока силой от 38А (2 кр) до 76А (4 кр)

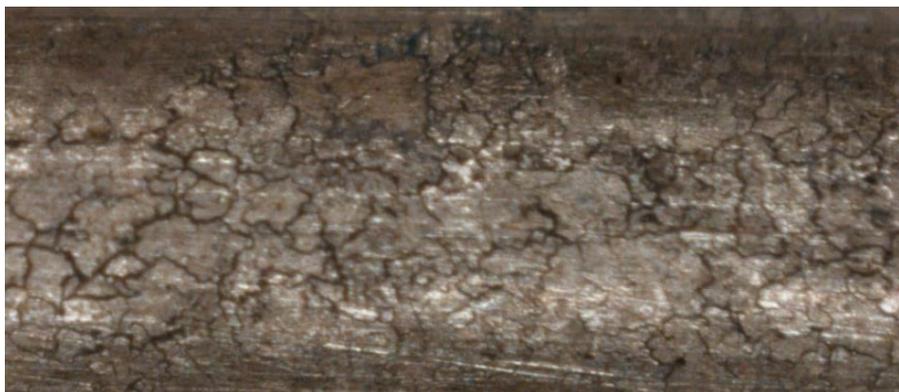
Не зависимо от способа прокладки провода воздействие сверхтока силой от 114А (6 кр) до 152А (8 кр) может приводить к появлению на поверхности образцов участков с поперечными и продольными трещинами (рис. 2).

Рисунок 2 - Вид поверхности с поперечными и продольными трещинами, характерной для медных проводников (экспериментальных образцов), после воздействия сверхтока силой от 114А (6 кр) до 152А (8 кр)
DOI: <https://doi.org/10.23670/IRJ.2024.140.93.2>

- не зависимо от способа прокладки провода действие сверхтока силой от 114А (6 кр) до 152А (8 кр) может приводить к появлению на его поверхности поперечных и продольных трещин;

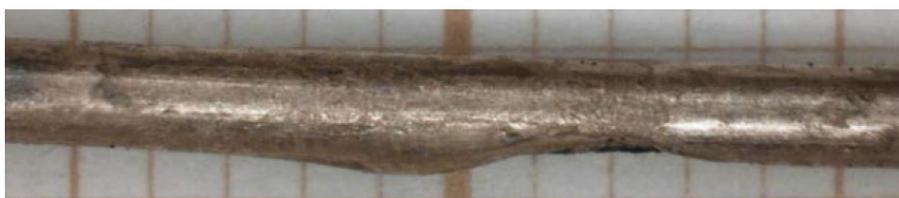
Результатом воздействия сверхтока силой от 152А (8 кр) до 190А (10 кр) является наличие на поверхности проводника утолщений и поверхностных оплавлений (рис. 3-5).

Рисунок 4 - Вид утолщения, характерного для медных проводников (экспериментальных образцов), после воздействия сверхтока силой от 152 А (8 кр) до 190 А (10 кр)
DOI: <https://doi.org/10.23670/IRJ.2024.140.93.4>

При изучении динамики образования утолщений и утончений (шеек) на поверхности проводника установлено, что повреждения формируются уже после разрыва, то есть в процессе остывания проводника. По мере остывания проводника происходит увеличение диаметра сечения в одном месте и потеря сечения в другом. В работе [3] выдвинуто предположение о том, что формирование из расплавленного металла (жидкой фазы) на поверхности проводника (твердой фазы) наблюдаемых в последствии утолщений происходит под действием поверхностного натяжения.

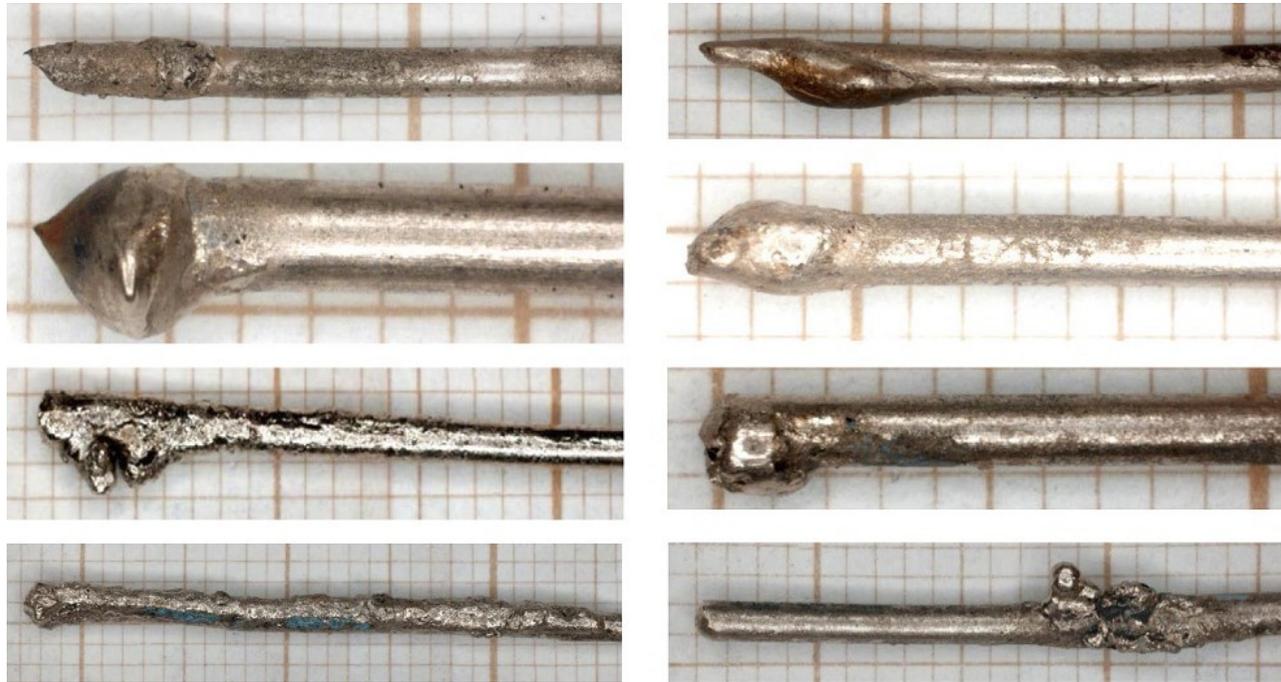
При протекании по проводнику сверхтока происходит нагрев проводника до температуры плавления меди, что в дальнейшем приводит к его фрагментации (разделению медного проводника на части). К подобным повреждениям приводит воздействие сверхтока силой от 152А и выше. При разделении медного проводника на части, на его концах в зонах разрыва могут образовываться оплавления различной формы: вытянутые произвольной формы, каплеобразной, конусообразной, округлой. Морфология таких оплавлений сходна с последствиями воздействия тепла пожара.

Рисунок 5 - Вид оплавлений, характерных для медных проводников (экспериментальных образцов), после воздействия сверхтока силой от 152 А (8 кр) и выше
DOI: <https://doi.org/10.23670/IRJ.2024.140.93.5>

- при разделении медного проводника на части в результате токовой перегрузки, на его концах в зонах разрыва могут образовываться оплавления различной формы: вытянутые произвольной формы, каплеобразной, конусообразной, округлой. Морфология таких оплавлений сходна с последствиями воздействия тепла пожара.

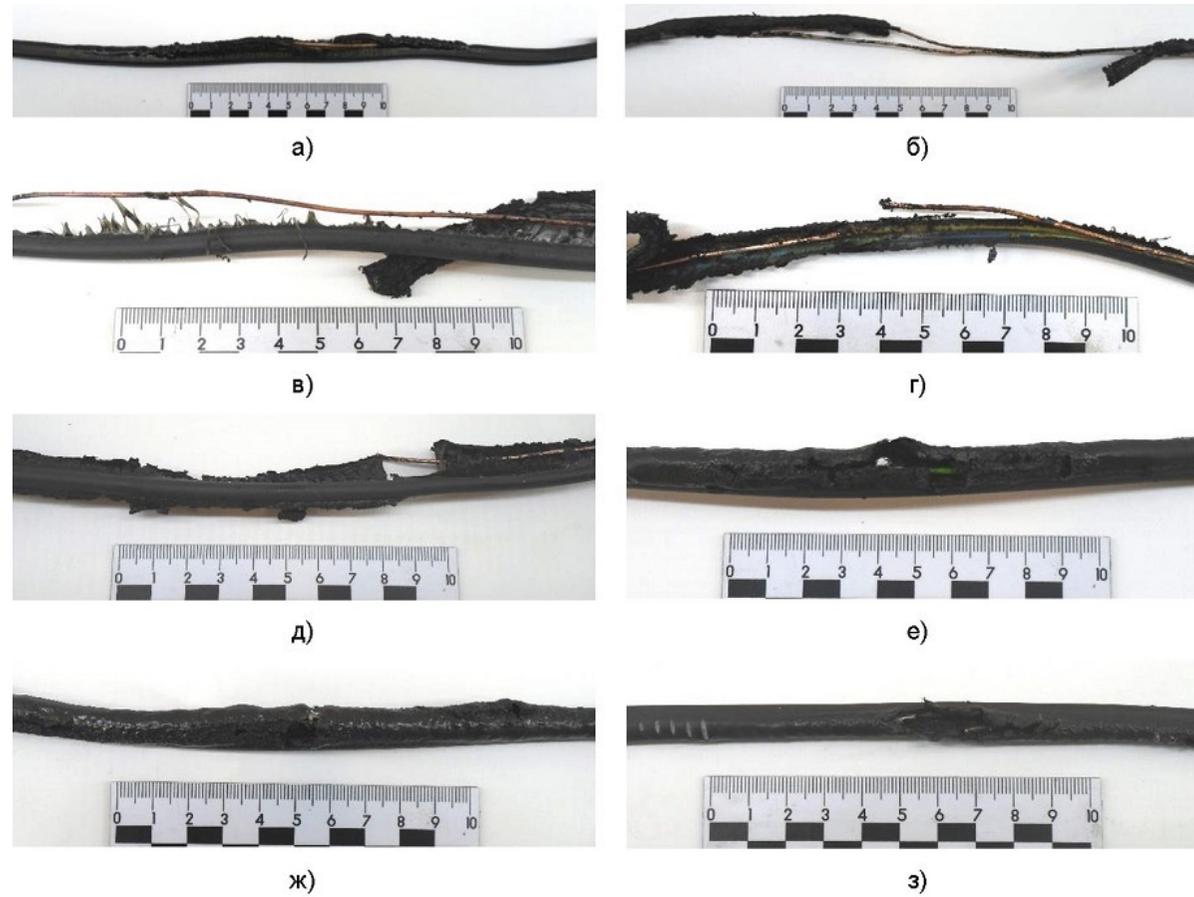
В результате исследования установлено, что сверхтоки кратностью не более двух не вызывают повреждения изоляции, оболочки и гофрированной трубы в которой были проложены экспериментальные образцы. К термической деструкции изоляции со стороны токоведущей жилы, т.е. плавлению и карбонизации приводит воздействие сверхтока силой от 58 А (3 кР) и выше. Воздействие на экспериментальные образцы сверхтоков силой от 152 А (8 кР) до 266 А (14) приводит к карбонизации (обугливанию) изоляции токоведущей жилы и оболочки кабеля, которые при механическом воздействии осыпаются (рис. 8а-8е). При воздействии на экспериментальные образцы сверхтока силой от 304 А (16 кР) до 380 А (20 кР) оболочка кабеля со стороны токоведущей жилы оплавляется по всей длине и имеет сквозные прогары (рис. 8 ж, 8 з). Подобные повреждения характерны как для образцов проложенных открытым способом, так и для образцов, проложенных в гофрированных трубах.

Рисунок 8 - Повреждения изоляции и оболочки в результате воздействия сверхтока различной силы:
а - 76 А (4 кВ); б - 114 А (6 кВ); в - 152 А (8 кВ); г - 190 А (10 кВ); д - 228 А (12 кВ); е - 266 А (14 кВ); ж - 304 А (16 кВ); з - 380 А (20 кВ)
DOI: <https://doi.org/10.23670/IRJ.2024.140.93.8>

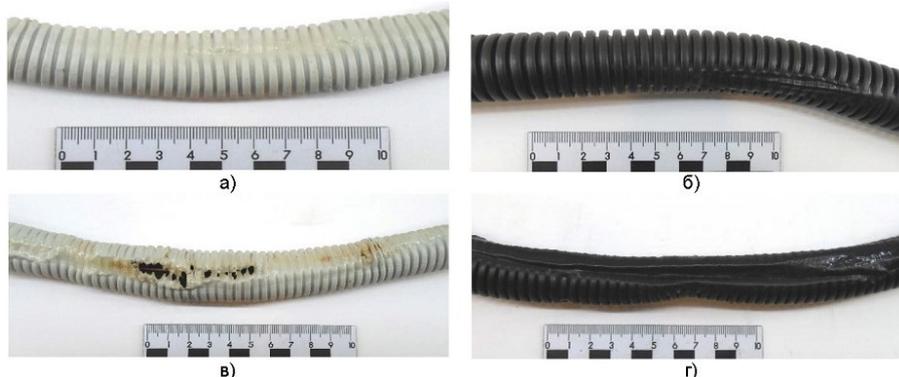
При воздействии на проводник сверхтока силой 76 А в результате нагрева и термической деструкции изоляции происходит плавление гофры на небольших участках не зависимо от ее вида (ПВХ, ПНД) и диаметра (рис. 9 а, 9б).

С увеличением силы воздействующего тока до 114 А (6 кр), площадь оплавленного участка увеличивается. На гофрированных трубах, выполненных из ПВХ, появляются сквозные прогары (рис. 9 в, 9г).

Рисунок 9 - Характерные повреждения гофрированных труб, выполненных из ПВХ (а, в) и ПНД (б, г) после воздействия сверхтока силой от 76 А (4 кр) (а, б) и от 114 А (6 кр) (в, г)

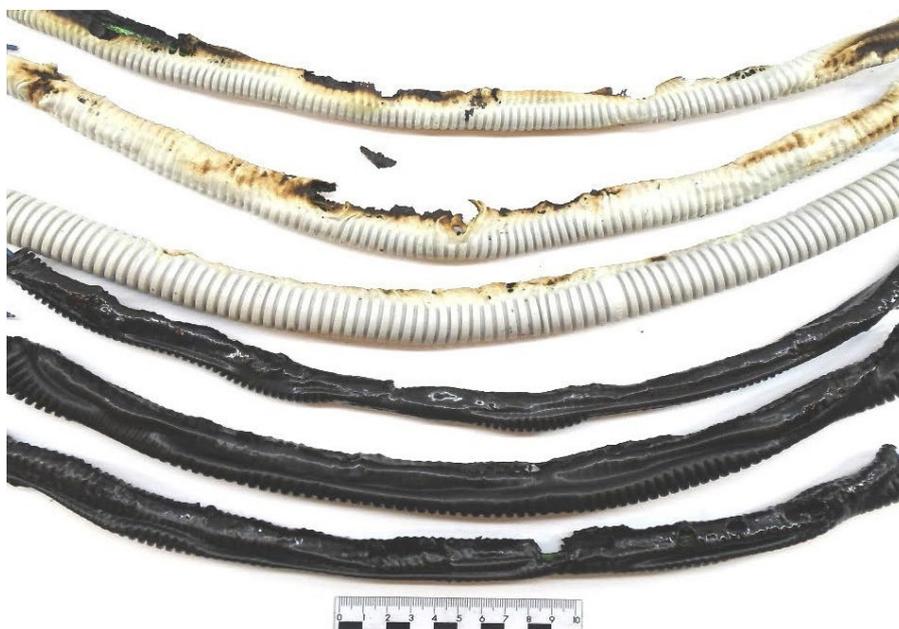
При сверхтоках силой 152 А (8 кр)-190 А (10 кр) плавление гофрированной трубы происходит по всей длине каждого образца, имеются сквозные прогары (рис. 10).

Рисунок 10 - Характерные повреждения гофрированных труб на экспериментальных образцах, после воздействия сверхтока 152А (8 кр) - 190 А (10 кр)

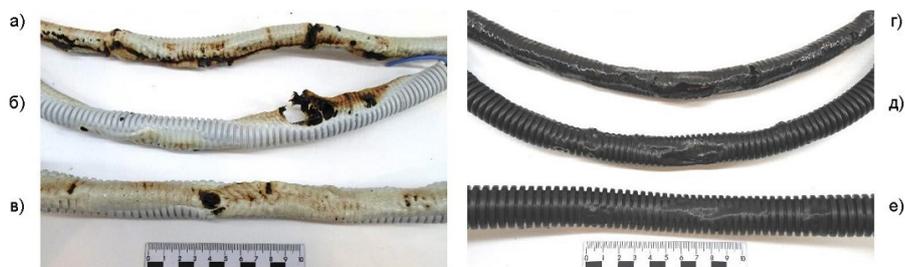
При воздействии сверхтока силой 228 А (12 кр) гофрированные трубы, выполненные из ПВХ, оплавлены по всей длине каждого образца, и имеют сквозные прогары. На поверхности гофрированной трубы диаметром 25 мм площадь сквозного прогара значительно меньше, чем на поверхности образцов диаметром 16 мм и 20 мм (рис. 11а-11в). Гофрированная труба, выполненная из ПНД имеющая диаметр 16 мм, так же оплавлена по всей длине, и имеет сквозные прогары (рис. 11г). Гофрированные трубы диаметром 20 мм и 25 мм оплавлены не по всей длине, а на локальных участках. Сквозных прогаров на данных гофрированных трубах не имеется (рис. 11д, 11е).

Рисунок 11 - Характерные повреждения гофрированных труб, после воздействия сверхтока силой 228 А (12 кр):
 а-в - на поверхности образцов диаметром 16 мм и 20 мм; г - гофрированная труба, выполненная из ПНД имеющая диаметр 16 мм, оплавленная по всей длине, и имеющая сквозные прогары; д-е - гофрированные трубы диаметром 20 мм и 25 мм оплавленные не по всей длине, а на локальных участках, сквозных прогаров на данных гофрированных трубах не имеется

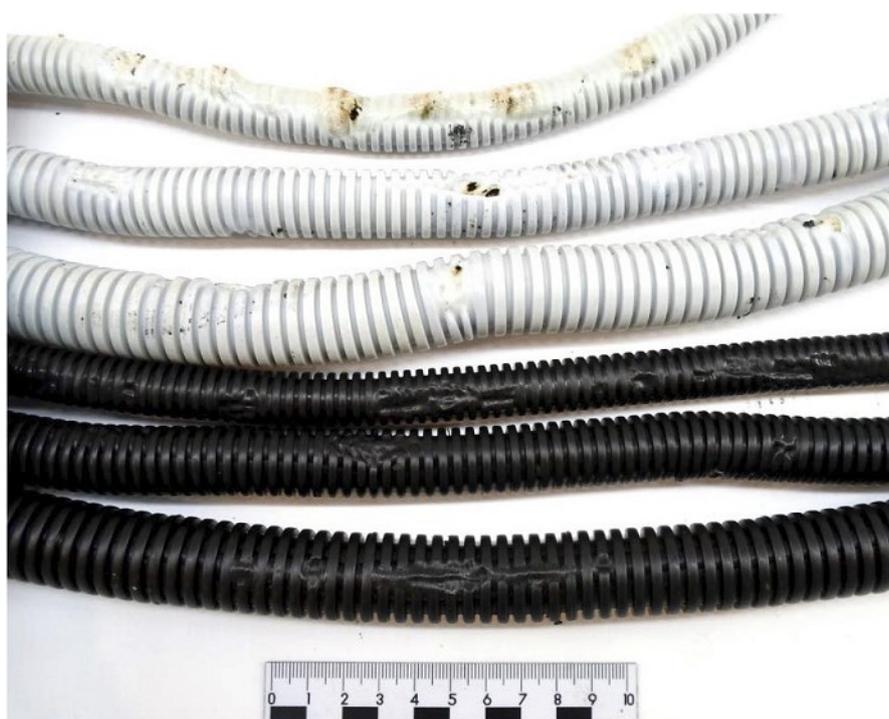
В результате воздействия на образцы электрического кабеля сверхтока силой от 266А и выше гофрированные трубы оплавлены не по всей длине, а на локальных участках (рис. 12).

Рисунок 12 - Характерные повреждения гофрированных труб на экспериментальных образцах, после воздействия сверхтока силой от 266А (14 кр)

Это связано с тем, что время от начала проведения эксперимента до разрыва токоведущей жилы уменьшается. Соответственно уменьшается время теплового воздействия на гофрированные трубы. Чем показатель силы тока выше, тем меньше протяженность оплавленного участка.
