ПОЖАРНАЯ ОПАСНОСТЬ МИНИ-РЕЛЕ В ХОЛОДИЛЬНИКЕ «INDESIT»

Научная статья

FIRE HAZARD OF THE MINI-RELAY IN THE "INDESIT" REFRIGERATOR

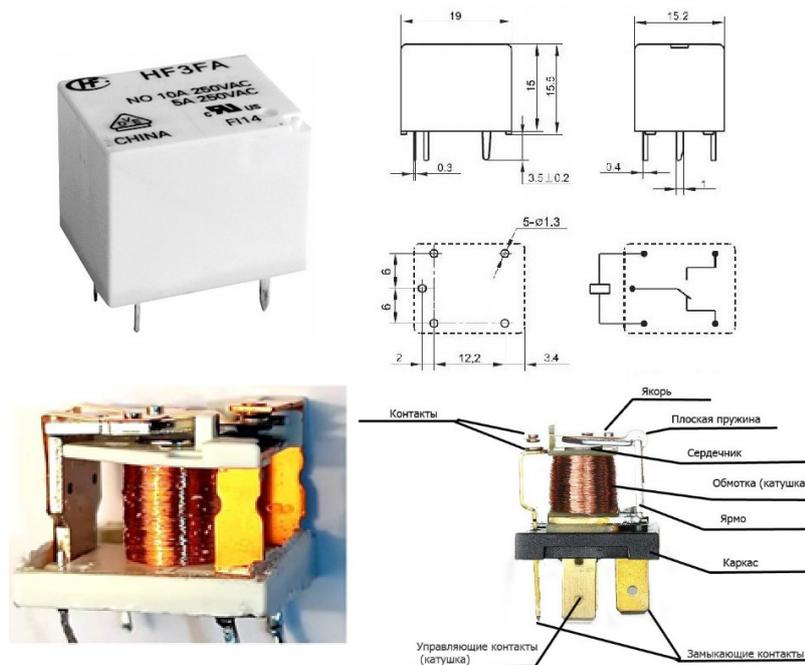
Рисунок 1 - Конструкция мини-реле HF3FA 012-ZTF
DOI: <https://doi.org/10.60797/IRJ.2024.148.7.1>

Подвергавшиеся исследованию в данной работе мини-реле имеют габаритные размеры 17,6×12,3×10,1 мм и конструктивно состоят из следующих элементов (рис. 1). Управляющие контакты, присоединенные к катушке, а также замыкающие контакты (силовые), посредством которых осуществляется коммутация электроцепи. Внутри пластмассового корпуса реле расположена электромагнитная катушка и контактная группа. Контактная группа представляет собой две пластины с контактными площадками круглой формы диаметров 4 мм.

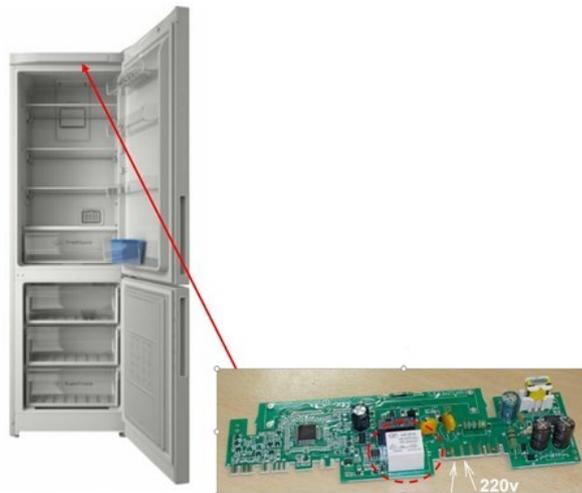
В данной работе, с точки зрения пожарной опасности описаны результаты длительной работы двух образцов миниатюрного реле HF3FA 012-ZTF китайского производителя, установленного в бытовом холодильнике Indesit (рис. 2). Реле установлено на плате управления холодильником в верхней его части. Первое реле проработало непрерывно в течение 30 месяцев, второе реле – 2 месяца.

Рисунок 2 - Холодильник Indesit и управляющая плата, расположенная под верхней крышкой холодильника в лицевой части

Примечание: отмечено установленное на плате реле

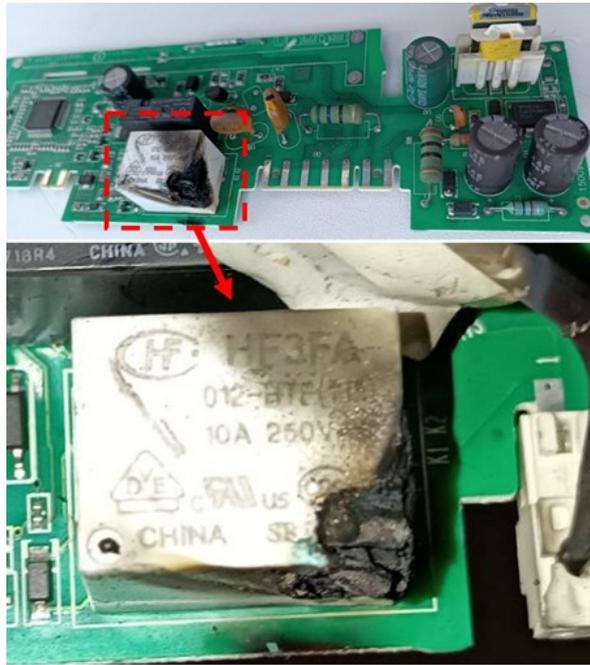
Образец №1 представлял собой штатное реле, установленное заводом-изготовителем. Реле функционировало в штатном режиме работы холодильника в течение 60 месяцев. В результате длительной работы произошло «залипание» контактов реле, локальный разогрев и термическая деструкция пластмассового корпуса реле (рис. 3). Непосредственно до возникновения данных процессов признаков нестабильной работы холодильника не наблюдалось. Каких-либо иных признаков, например, запаха горелой изоляции или пластмассы, также не зафиксировано.

Рисунок 3 - Последствия работы реле в течение 30 месяцев
DOI: <https://doi.org/10.60797/IRJ.2024.148.7.3>

Примечание: образец №1

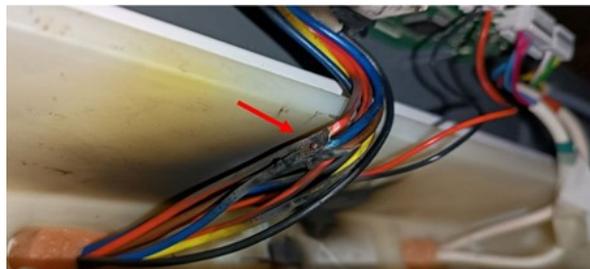
Дальнейшее развитие и распространение пожароопасной аварийной ситуации происходило за счет нагрева и термической деструкции ПВХ-изоляции проводников, расположенных в непосредственной близости от реле. Это, в свою очередь, привело к возникновению электродугового процесса короткого замыкания между проводниками, питающими плату управления (рис.4).

Рисунок 4 - Короткое замыкание между проводниками после нагрева от реле
DOI: <https://doi.org/10.60797/IRJ.2024.148.7.4>

Примечание: образец №1

Ощущался запах горелой изоляции. Только после этого произошло срабатывание автоматического выключателя, защищавшего электрическую цепь, посредством которой был запитан холодильник. Однако к этому моменту горение вышло за пределы корпуса реле.

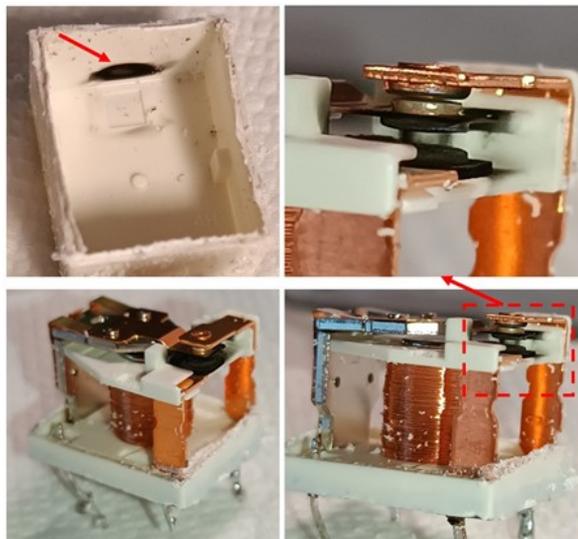
В данном случае контакты не «залипли», но имели плохой контакт, который и влиял на нестабильную работу холодильника. Место контакта и прилегающие к нему участки были покрыты копотью. На внутренней поверхности пластмассового корпуса наблюдалась его локальная карбонизация (рис. 5).

Рисунок 5 - Термические повреждения контактов реле и его корпуса после 2 месяцев эксплуатации
DOI: <https://doi.org/10.60797/IRJ.2024.148.7.5>

Примечание: образец №2

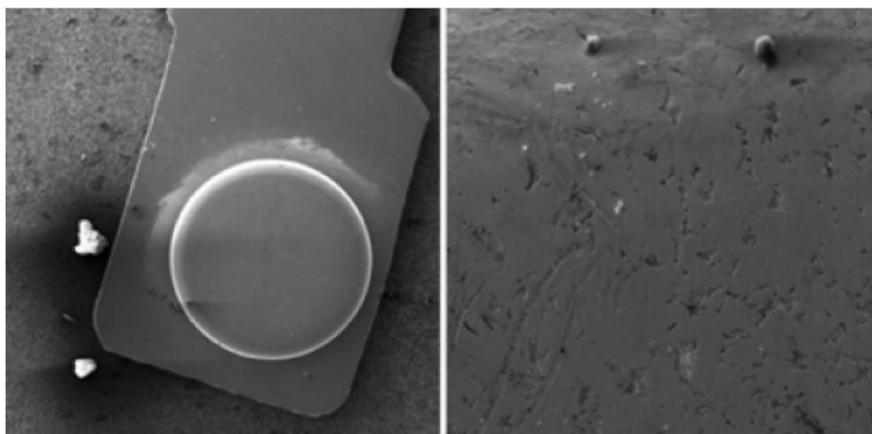
На рис. 6 представлена поверхность контакта исходного реле не бывшего в эксплуатации. Результаты анализа методом СЭМ образцов реле №№ 1 и 2, приведены на рис. 7, 8. При увеличении 1020 крат (рис. 6) хорошо видны многочисленные дефекты поверхности на контакте реле, которые, вероятно, являются фактором, провоцирующим возникновение плохого контакта [8], [9].

Рисунок 6 - Поверхность контакта исходного реле, СЭМ
DOI: <https://doi.org/10.60797/IRJ.2024.148.7.6>

Примечание: при увеличении 1020 крат наблюдаются многочисленные дефекты на контакте

Первопричиной пожароопасного повышения сопротивления контакта, наиболее вероятно, является наличием многочисленных дефектов поверхности контактной площадки. Дальнейшее развитие аварийного процесса протекает за счет окисления контакта.

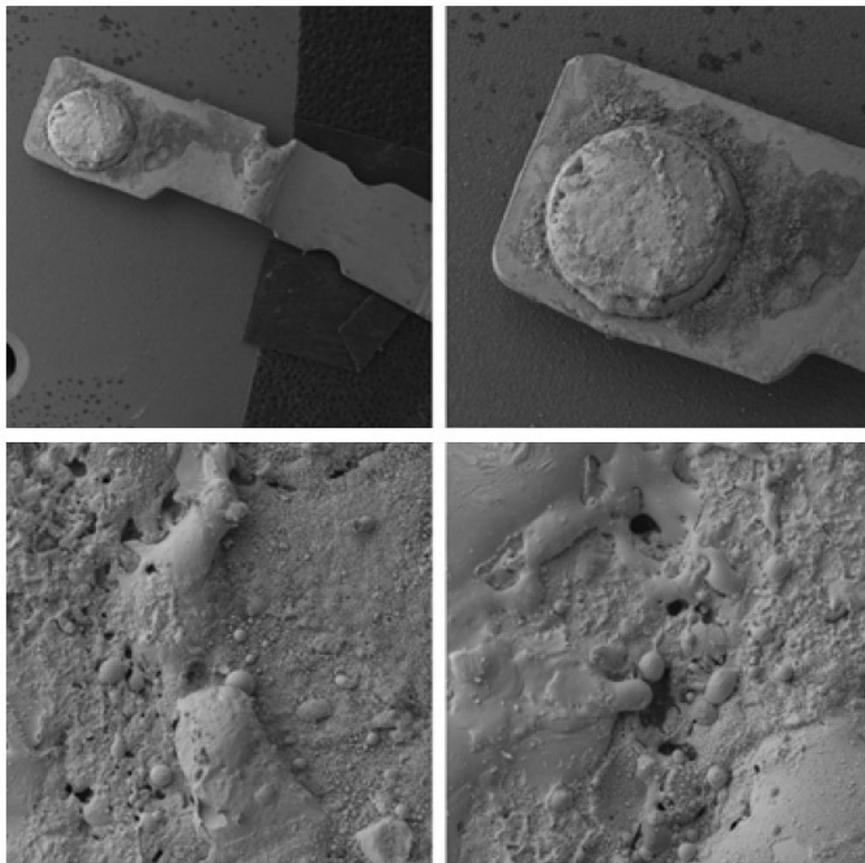
На поверхности контактной площадки присутствуют наплывы металла, а также мелкие шарообразные частицы размер которых варьируется в достаточно широком диапазоне – от величин менее 1 до 100 мкм. Наплывы металла на отдельных участках имеют форму в виде разбрызгивания – вытянутые треки. Очевидно, что процесс электроэрозии, возникший при плохом контакте, протекал в так называемом искровом режиме [10], [11].

Рисунок 7 - Поверхность контакта реле, СЭМ
DOI: <https://doi.org/10.60797/IRJ.2024.148.7.7>

Примечание: образец №1

На контактах реле методом СЭМ обнаружены признаки БПС в виде шарообразных частиц размер которых варьировался в достаточно широком диапазоне – от величин менее 1 до 100 мкм. Также на контактной площадке при увеличенных до 5000 крат обнаружены дефекты вермикулярной формы.

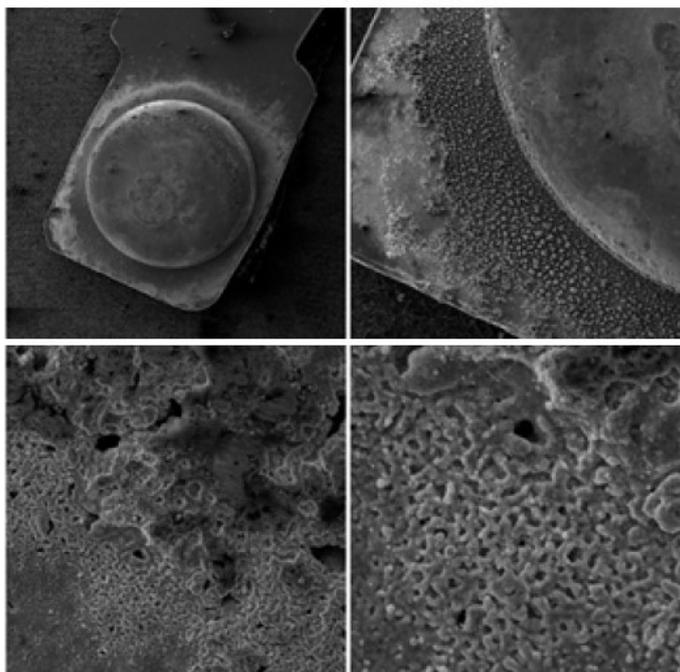
Рисунок 8 - Поверхность контакта реле, СЭМ
DOI: <https://doi.org/10.60797/IRJ.2024.148.7.8>

Примечание: образец №2

На поверхности образца реле, проработавшего 2 месяца, и как было сказано выше аварийный режим в нем имеет свое развитие на более ранней стадии, обнаружены специфические дефекты контактной площадки (рис. 8). Дефекты при увеличении 5000 крат имеют вермикулярную (червеобразную) форму. Также обнаружены шарообразные частицы размером до 1 мкм.

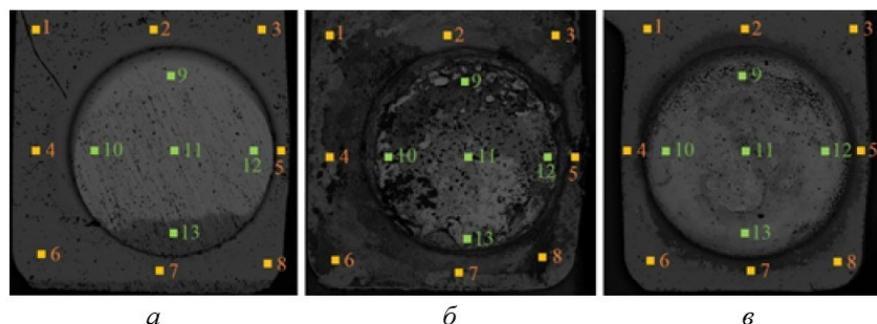
Определение элементного состава контактов реле осуществлялся методом рентгенофлуоресцентного анализа на локальных участках - в точках, показанных на рис. 9 [9], [10].

Рисунок 9 - Точки анализа элементного состава контактов реле:
а - исходное; б - образец №1; в - образец №2
DOI: <https://doi.org/10.60797/IRJ.2024.148.7.9>

Вызывает интерес тот факт, что при протекании аварийного электрического режима, сопровождающегося искрением при плохом контакте, наблюдается массоперенос отдельных химических элементов из области контактной площадки на медную пластину. В частности, в значительном количестве обнаружено присутствие химических

элементов электроконтакта – серебра (до 78%), индия (до 1,5%) и олова (до 30%) на участке медной пластины, примыкающей к контактной площадке на расстоянии до 1-2 мм. Данные элементы распределены крайне неоднородно. По мере удаления от электроконтакта их концентрация снижается, а на удалении 5 мм они не обнаруживаются вовсе. При этом на контакте реле, не бывшем в эксплуатации, серебро, индий и олово не обнаружены.

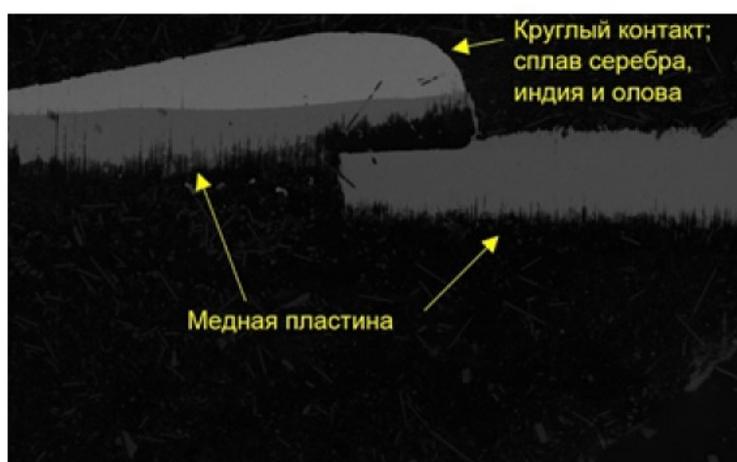
Как видно из результатов анализа элементного состава, пластина состоит в основном из меди, а контактная площадка выполнена из сплава серебра, индия и олова. Такие сплавы используются для изготовления электроконтактов [11]. На поперечном срезе (рис. 10) хорошо наблюдается структура контакта.

Рисунок 10 - Структура контакта реле на поперечном срезе
DOI: <https://doi.org/10.60797/IRJ.2024.148.7.11>
