ПРОБЛЕМЫ СОХРАНЕНИЯ ПАМЯТНИКОВ АРХИТЕКТУРЫ В СЕЛЕ АБДАЛ-ГЮЛАБЛЫ АГДАМСКОГО РАЙОНА

Научная статья

PROBLEMS OF PRESERVATION OF ARCHITECTURAL MONUMENTS IN ABDAL-GULABLI VILLAGE OF AGHDAM DISTRICT

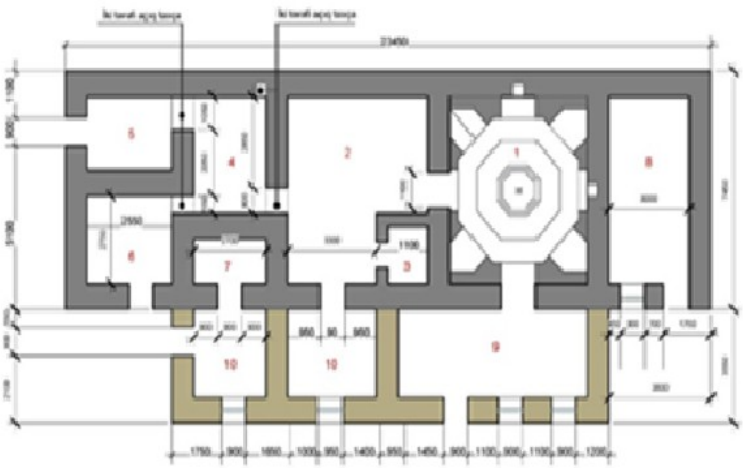
Рисунок 4 - План бани в с. Гюлаблы
DOI: https://doi.org/10.23670/IRJ.2024.141.28.4

Позже члены экспедиции посетили село Абдал-Гюлаблы и осмотрели баню, расположенную недалеко от села. Исходя из существовавшего в то время состояния бани, было определено, что половина строения заглублена в землю. Здание не использовалось и сильно пострадало из-за запущенности. По системе классификации проф. Р.Б.Аменздаде, здание, относящееся к многокамерной типологической группе, имело простой прямоугольный план [11, С. 112-113]. Визуальный осмотр памятника выявил, что позже вдоль восточного фасада здания были пристроены три новых помещения. Эти помещения имели функции входа в баню и склада. С северной стороны здания находится цокольный этаж и комната отдыха. Как и в ряде подобных памятников 19 века, раздевальная часть имела восьмигранную планировку, стены были подняты до уровня крыши с доходящими арками и завершены куполом. В качестве кладочного материала использовались местные скальные камни [10, С. 83-88]. Сходство планировочного строения бани Гюлабли с Шушинскими банями, особенно с баней «Ширин су», дает основание считать, что это сооружение также относится к творению Кербалаи Сафихана Карабаги (рис. 4). По планировке баня аналогична таким баням как «Хан баба» в поселках Мардакян (рис.5) и Кешля поблизости Баку и бани «Дере» в г.Шеки. Эти бани, имеющие композиционную структуру по прямой оси, объединены простой линией функционального плана. Однако баня Гюлаблы имеет один купол, а остальные перечисленные бани со вторым куполом в купальном зале (рис.7).

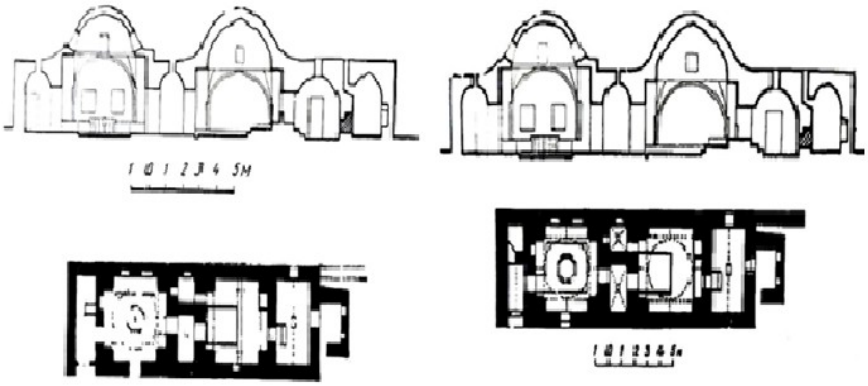
Рисунок 5 - Баня XIX века Хан Баба с аналогичной планировкой
DOI: https://doi.org/10.23670/IRJ.2024.141.28.5

Рисунок 6 - Баня в селе Гюлаблы после оккупации
DOI: https://doi.org/10.23670/IRJ.2024.141.28.6

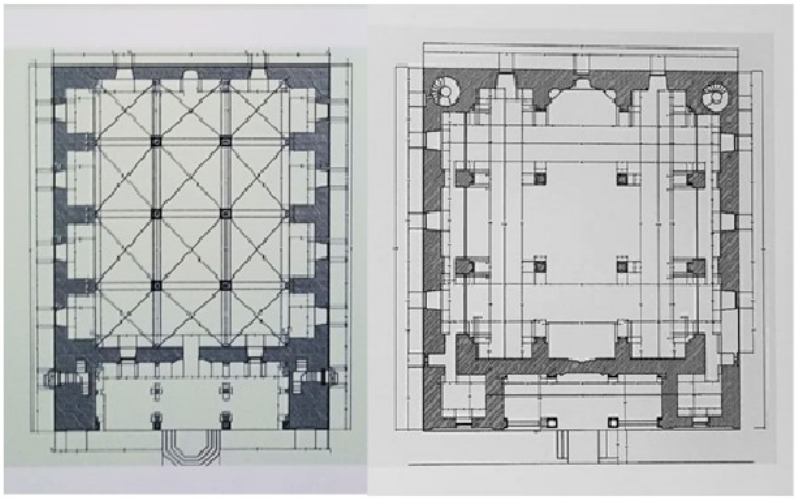
Рисунок 10 - План аналогичной Мечети Сафихана Карабаги в Шуше
DOI: https://doi.org/10.23670/IRJ.2024.141.28.10

Мечеть Кербалайи Сафихана, как и другие мечети, имеет в плане композицию, близкую к квадратной, с простым планировочным решением без колонн. В других известных мечетях архитектора конструкция крыши размещена на внутренних колоннах. В этой мечети внешние боковые стены постепенно собираются на вершинах углов, меняя форму от квадратной до круглой и образуя основание купола. Входная часть мечети также отличается от других подобных построек мечети. В этой части, как и в Шушинской и Агдамской мечетях, не наблюдается ни крыльца, ни крытого входного барабана, который был предусмотрен в соседней мечети Абдала. В мечети нет минаретов. Используемые материалы и приемы строительства почти в том же стиле, что и в других работах Кербалаи Сафихана (рис.11).
