**ОЦЕНКА ИНФИЛЬТРАЦИОННОЙ СПОСОБНОСТИ ТРЕЩИН В БЕТОННЫХ ПОДПОРНЫХ СТЕНКАХ БЕРЕГОЗАЩИТНЫХ СООРУЖЕНИЙ НИЖНЕГО БЬЕФА НОВОСИБИРСКОГО ГИДРОУЗЛА**

Научная статья

**EVALUATION OF THE INFILTRATION CAPACITY OF CRACKS IN CONCRETE RETAINING WALLS OF COASTAL PROTECTION STRUCTURES IN THE DOWNSTREAM REACH OF THE NOVOSIBIRSK HYDROELECTRIC COMPLEX**

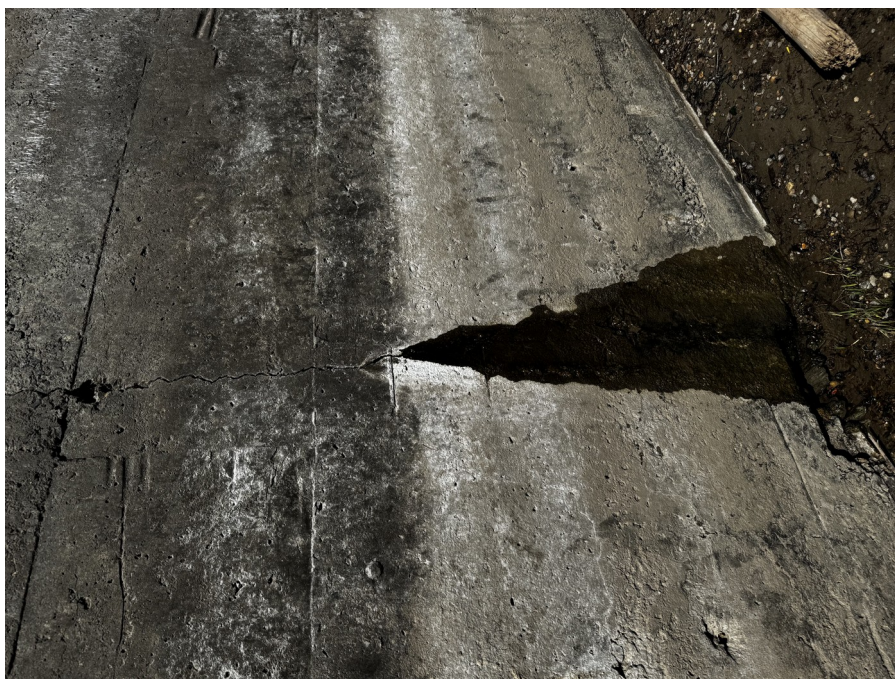
При обследовании бетонной подпорной стенки Михайловской набережной (постройка 1964–1980 гг.) выявлены характерные дефекты, непосредственно связанные с длительной фильтрацией и резкими спадами уровня. На рис. 1 зафиксированы вертикальные трещины по всей высоте стены (ширина до 2 мм), в нижней части — значительные сколы бетона с обнажением арматуры. На поверхности наблюдаются белые, зелёные и коричневые пятна (продукты выщелачивания гидроксида кальция и биопоражения), а также следы влаги и рост растительности у основания. Неоднородная текстура поверхности свидетельствует о постоянной фильтрации воды через трещины и швы, активизирующейся при каждом скоростном спаде уровня.

Рисунок 1 - Дефекты бетонной подпорной стенки Михайловской набережной: вертикальные трещины, сколы, обнажение арматуры, белые и зелёные пятна (выщелачивание и биопоражения), следы влаги и растительность у основания

2. По данным натурного обследования 16 бетонных подпорных стенок в нижнем бьефе Новосибирского гидроузла, около 30% из них имеют трещины шириной до 2 мм. На примере Михайловской набережной и плит у Речного вокзала показаны типичные дефекты: вертикальные трещины, сколы, обнажение арматуры, выщелачивание, биопоражения, просадка плит.

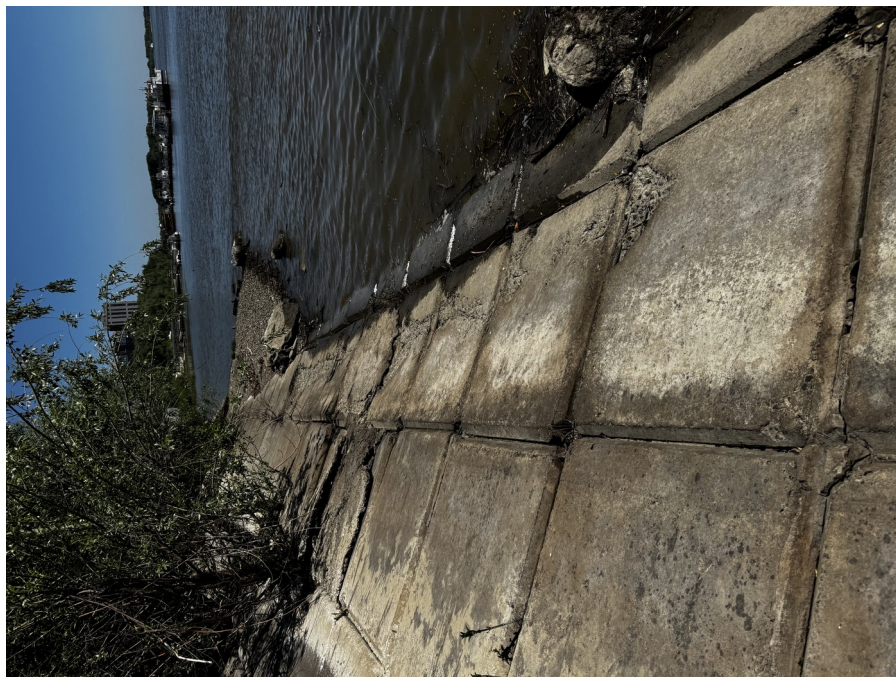
На рис. 2 показаны бетонные плиты крепления у Речного вокзала (постройка 1977 г.). Отмечены множественные трещины, сколы углов, потемневшие участки (признаки намокания), расширение межплитных швов до 2–3 см, просадка отдельных плит и оголение арматуры по краям. Подобные деформации характерны для зон обратной фильтрации при резком спаде уровня, когда вода, выходящая из-под плит, вымывает мелкий заполнитель и подмывает основание.

Рисунок 2 - Разрушение бетонных плит крепления у Речного вокзала: трещины, сколы, расширение швов, просадка плит, оголение арматуры  
DOI: <https://doi.org/10.60797/IRJ.2026.170.4.4>
